CONDIÇÕES AMBIENTAIS DO RIBEIRÃO MUMBUCA NO MUNICÍPIO DE LAMBARI MG***Munique da Silva Porsidônio, Leonardo Campos Fonseca***

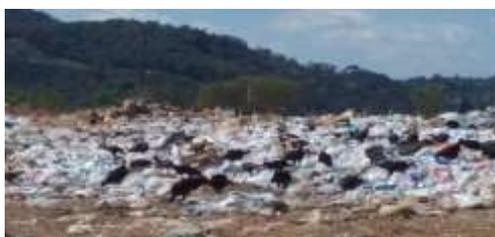
Algumas informações foram obtidas pela realização de revisão bibliográfica e documental e pelo levantamento de dados na secretaria de Meio Ambiente de Lambari – MG. Dados acerca da idade, das formas de remediação dos lixões, dos mecanismos legais existentes no município que propiciem condições adequadas de inativação e recuperação dos lixões foram obtidos e constatou que o lixo é despejado de forma bruta nas proximidades do Ribeirão Mumbuca, como pode ser observado na figura 1.

Figura 1 - Vista parcial do lixão na margem do Ribeirão Mumbuca, Lambari – MG.

O segundo indicador pesquisado diz respeito à proximidade dos lixões das residências. Segundo a NBR 13.896, deve haver uma distância mínima de 500 metros entre os núcleos populacionais e as áreas de disposição de lixo. Não existe uma delimitação de área entre os moradores, o lixão e o Ribeirão Mumbuca por cercas, muros, mata ou arames farpados. Esse processo está dando origem aos cinturões
